**BV Neubau eines BayWa-Fachmarktes
an der Gartenstraße 40-52 in 74405 Gaildorf
Baugrunduntersuchungen**

Köln, den 30. April 2021

TPA GmbH

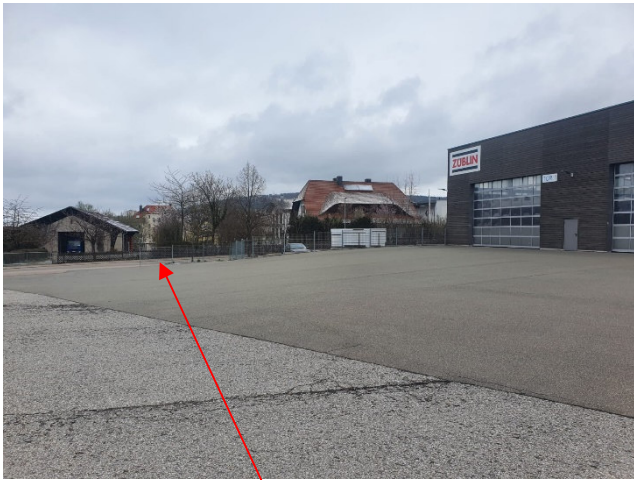
Bild 1: Blick von Süden über die westlichen Parkflächen im Bestand; Lage der Bohrung RKS / DPH 2

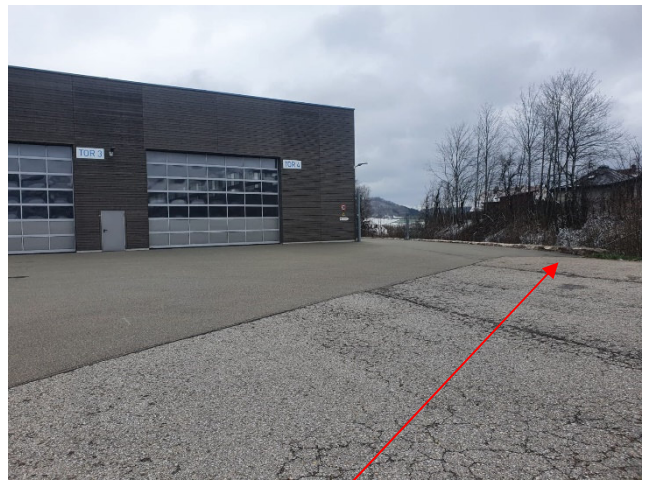
Bild 2: Blick von Nordwesten über die westlichen Parkflächen im Bestand; Lage der Bohrung RKS / DPH 1

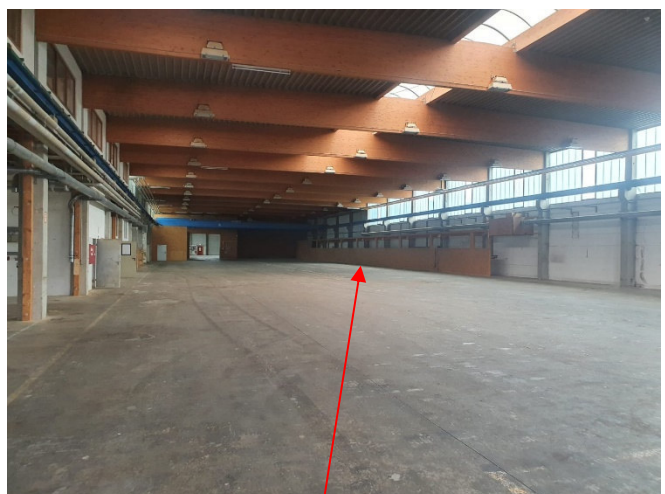
Bild 6: Blick von Westen in die südliche Längshalle; Lage der Bohrungen RKS / DPH 5

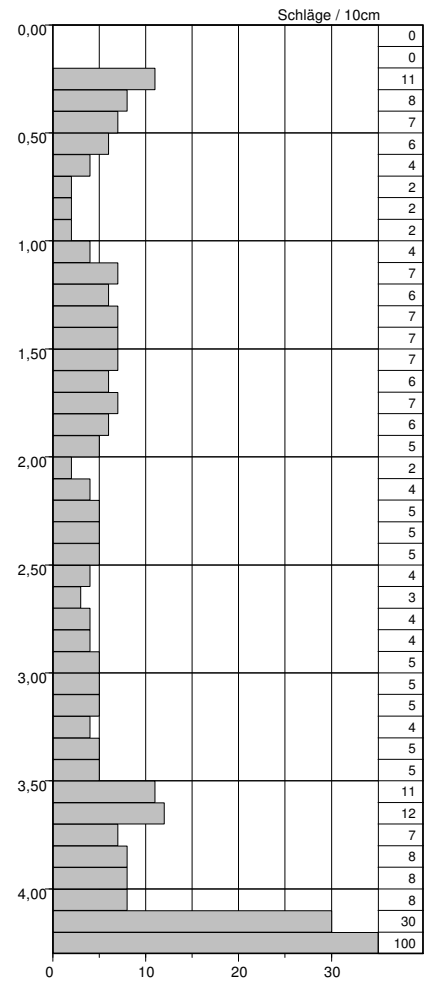
RKS 5

Rammsondierung 5

(DPH15)

f) Übliche Benennung	g) Geologische Benennung	h) Gruppe	i) Kalkgehalt				
0,22	a) Beton				gekernt (2x)			
	b)							
0,22	c)	d)	e)					
	f)	g)	h)	i)				
0,50	a) Ziegel; steinig, sandig, schwach schluffig				feucht		1	0.50

b)							
0,28	c)	d) mäßig schwer zu bohren	e) grau					
	f) künstliche Auffüllung	g)	h)	i)				
4,20	a) Schluff; stark tonig, sehr schwach steinig				schwach feucht		2 3 4	1.50 2.50 4.20

b) Abbruch: kein Sondierfortschritt							
3,70	c) halbfest	d)	e) rotgrau					
	f) Verwitterungszone	g)	h)	i)				
	a)							
	b)							
	c)	d)	e)					
	f)	g)	h)	i)

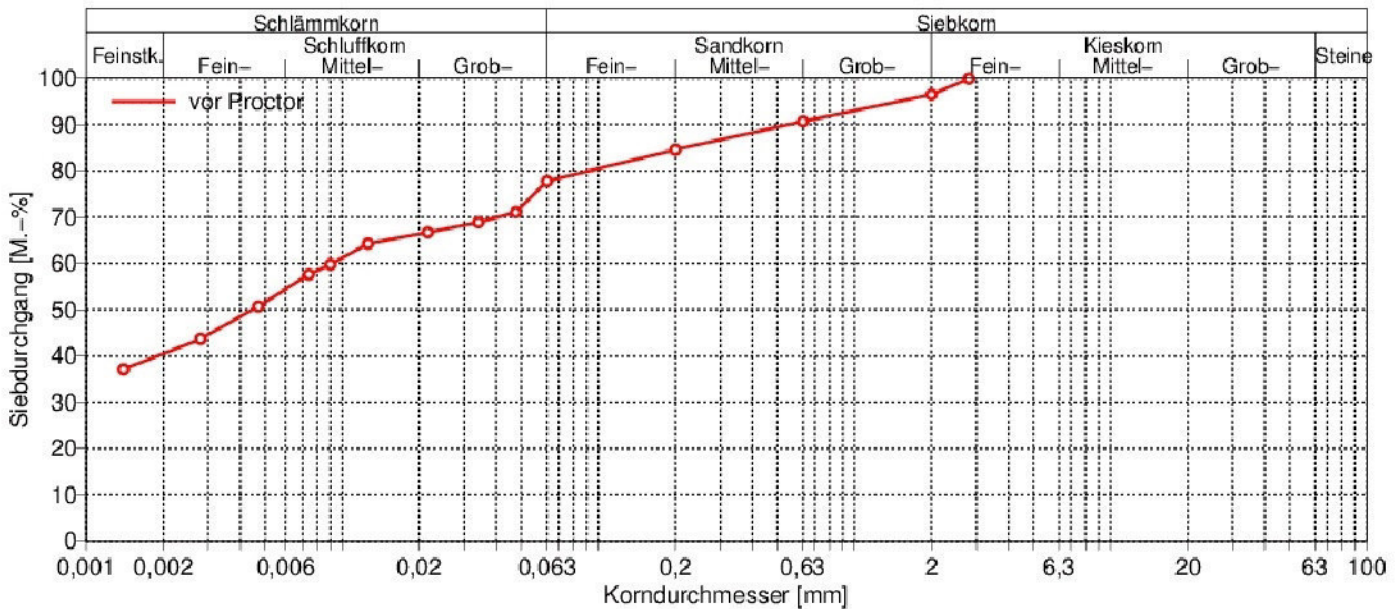
Maschenweite der Siebe	0,063	0,2	0,63	2,0	2,8
Durchg [M.-%] vor Proctor	77,8	84,6	90,7	96,5	100,0

Korndurchmesser [mm]	0,0014	0,003	0,005	0,007	0,009	0,013	0,022	0,034	0,048	0,066
Durchg [M.-%] Schlämmlung	37,1	43,7	50,7	57,6	59,8	64,3	66,7	68,9	71,1	77,8
